【清小校区】

令和 6 年度 清小校区 危険箇所

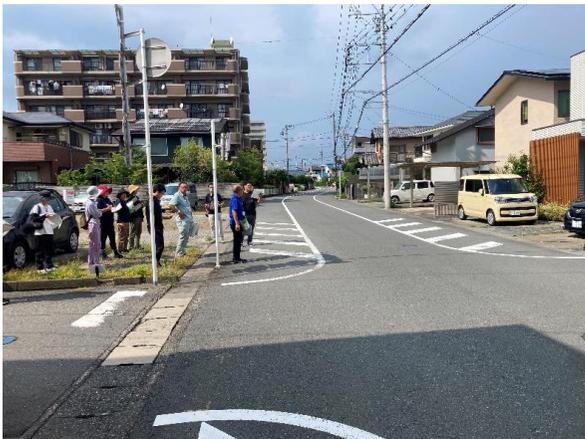
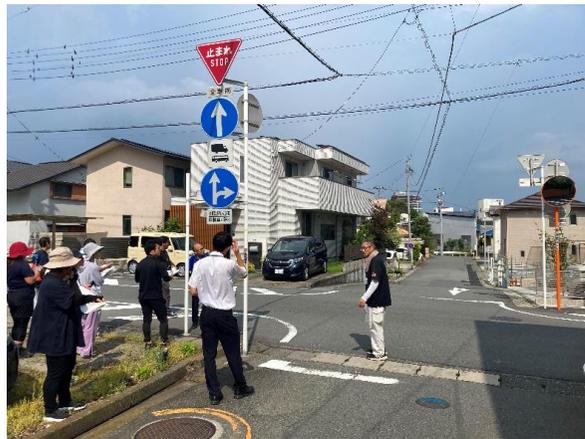
管理番号 清小校区 - 1

交差点を横断する児童が増したが、道幅は狭いにも関わらず、スピードを出す車が多い。

【町】
通学路ではないため、対象外箇所
学校で交通安全指導の実施

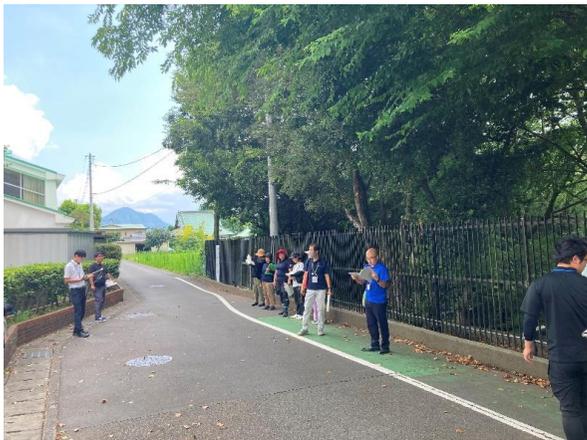
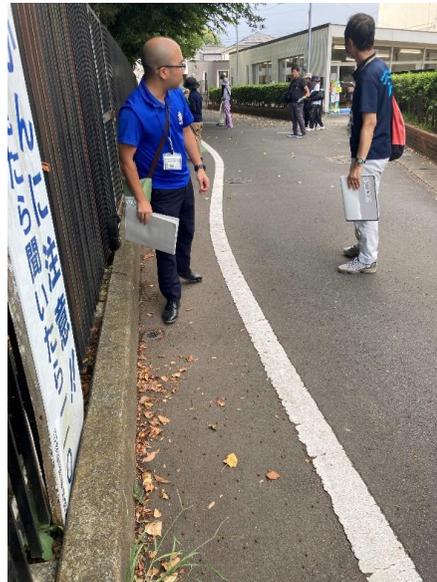
【意見】
道路がくぼんでいて、大雨の後などに靴が全部入るくらい雨水がたまっていて、歩行に際して危険がある。

【町】
道路管理者にて検討

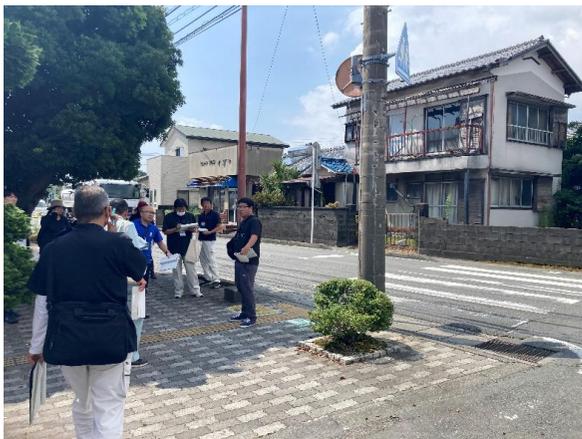
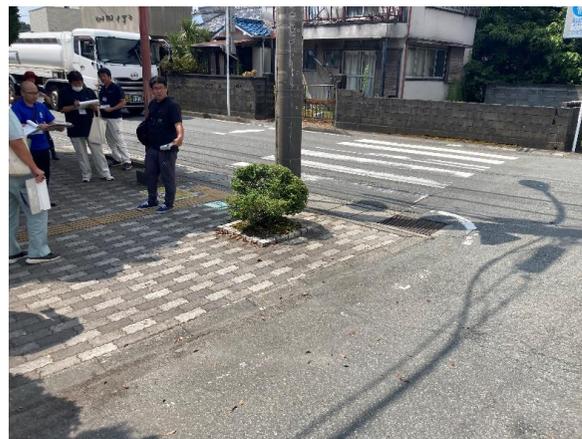
【意見】
登校の時間帯、渋滞のため横断歩道を渡っている歩行者がいても、左折する車両がある。

【対策方針】
【警察】
東側JA前交差点と合わせて定期的な取り締まりを継続

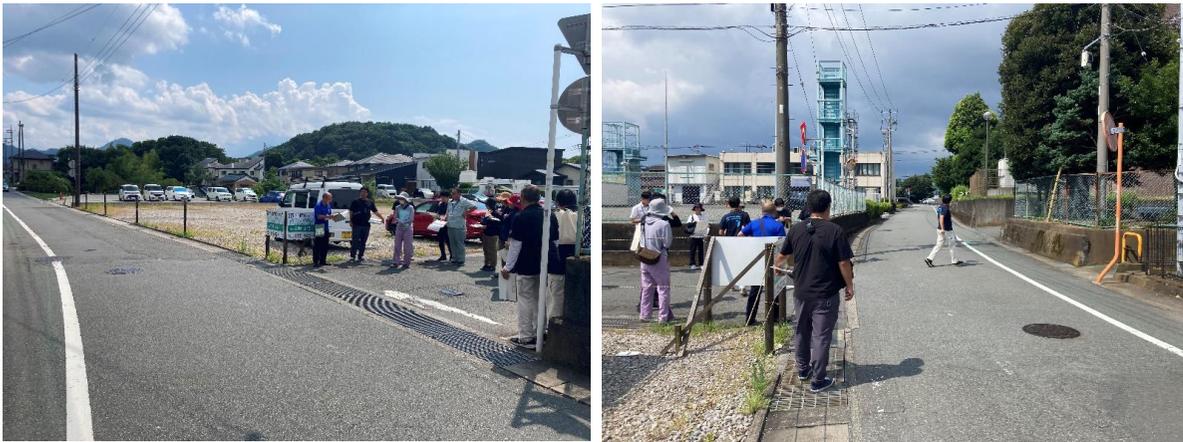
【意見】
グリーンベルトはあるが、道幅が狭く、車の行き来が多い。

【対策方針】
【町】
道路管理者にて検討

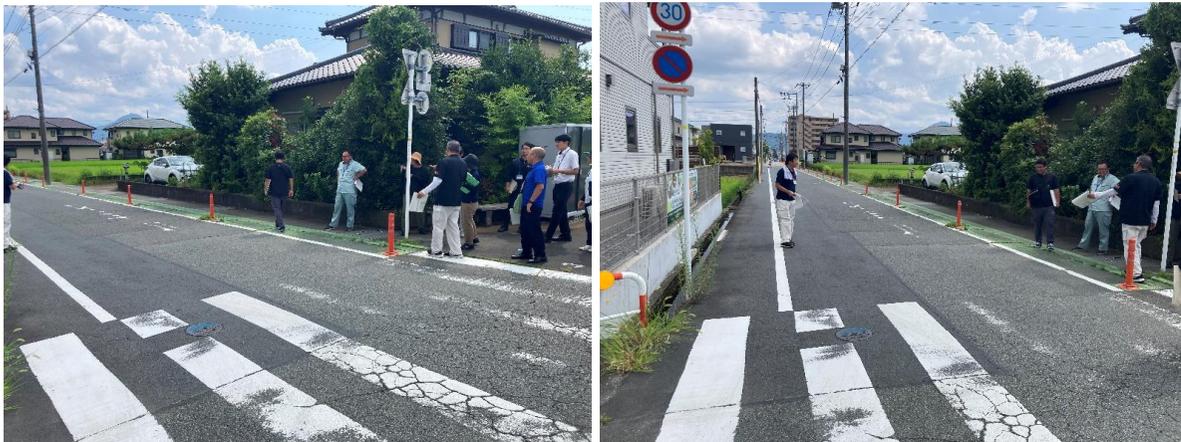
【意見】
東西に渡る横断歩道が薄くなっています。横断歩道の前の◆の印も薄くなっていますので直していただきたいです。

【対策方針】
【警察】
停止線、ダイヤモンドの塗りなおしを実施予定

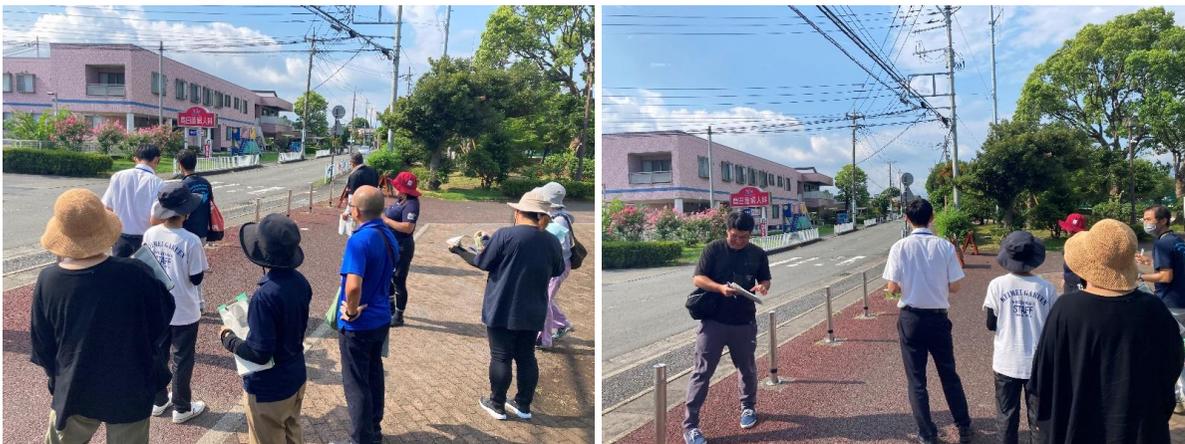
【意見】
横断歩道のラインが薄く消えかかっている。渡るのに危険。

【対策方針】
【警察】
横断歩道、停止線、ダイヤモンド塗りなおしを実施
【町】
カラー塗装を検討

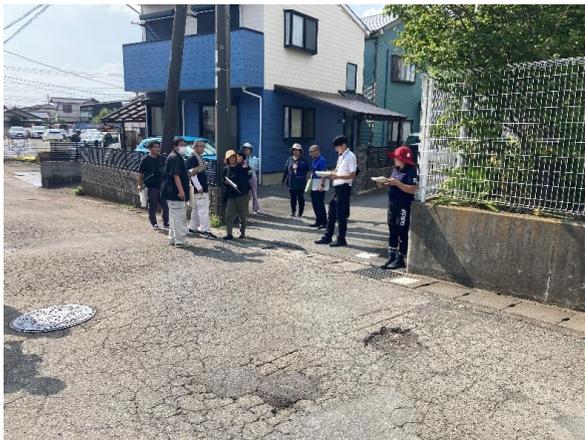
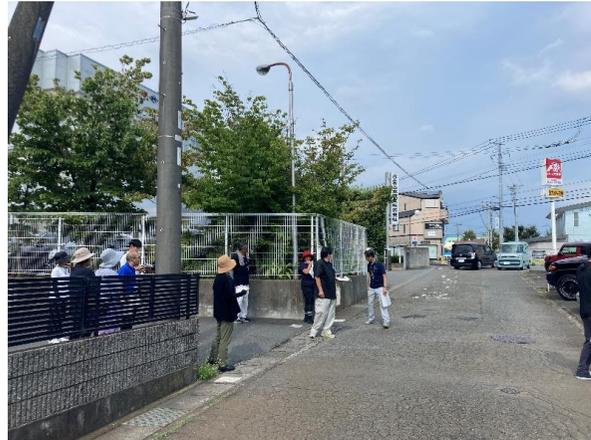
管理番号 清小校区 - 7

新道に向かってくる車がスピード出してくる。停止線や標識もなく危険。見通しの悪い交差点のため、子供の身長だと確認しにくい。車も見えにくい。

【町】
道路の舗装を実施
グリーンベルト設置を実施対応

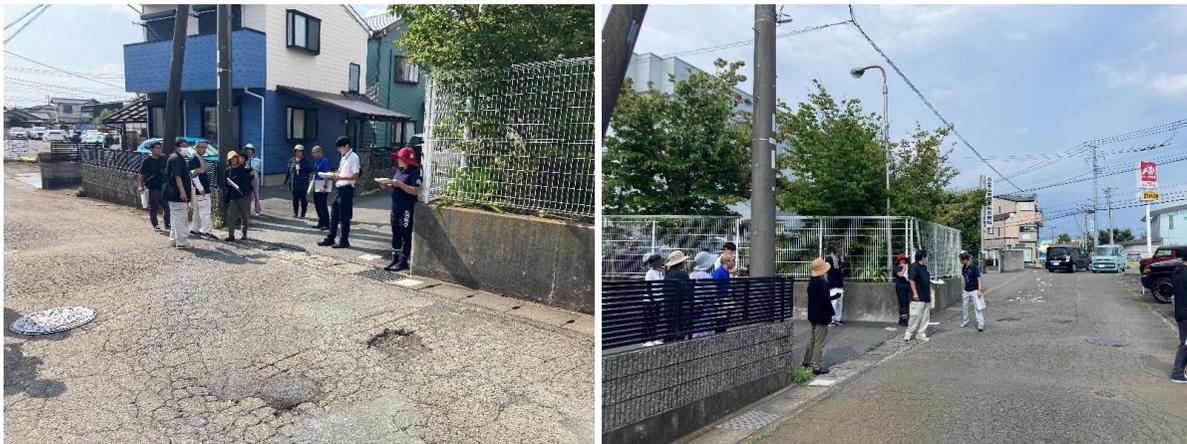
管理番号 清小校区 - 8

足元に貼ってある、パンダの止まれマークが薄くなっていたり、はがれている。(良公舎山本鋼業株式会社前歩道)

7と同様

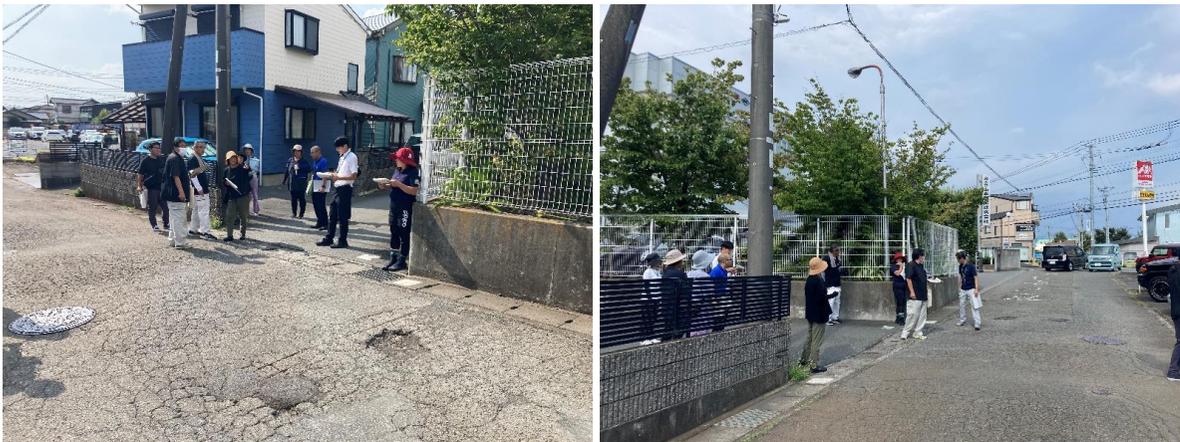
管理番号 清小校区 - 9

スピードを上げている車が多く、アオキ側から完全に死角（右側通行できない）

7と同様

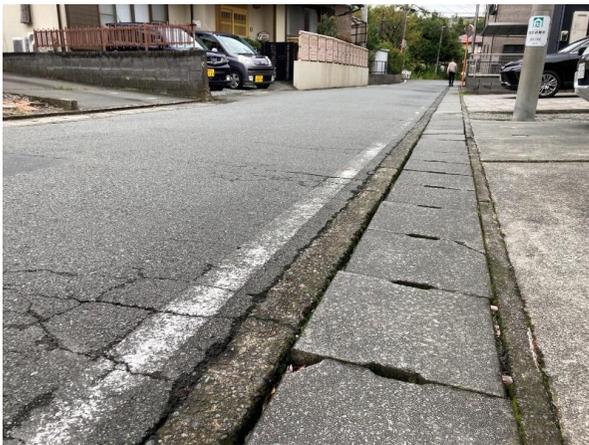
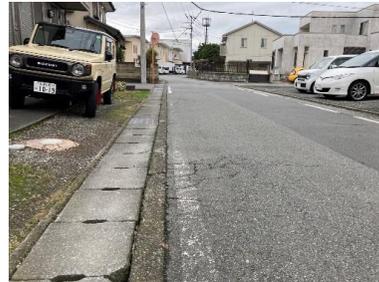
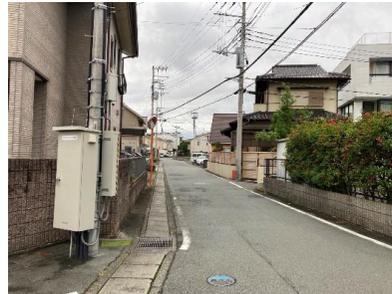
側溝蓋がガタついており、児童が歩行する際、横転などの危険がある。また、通勤通学の時間帯に抜け道として通行する車両が多く危険である

【町】
グリーンベルト設置を実施
側溝蓋の整備実施
