【西小校区】

| 令和 | 6 | 年度 | 西小学校 | 危険箇所 |

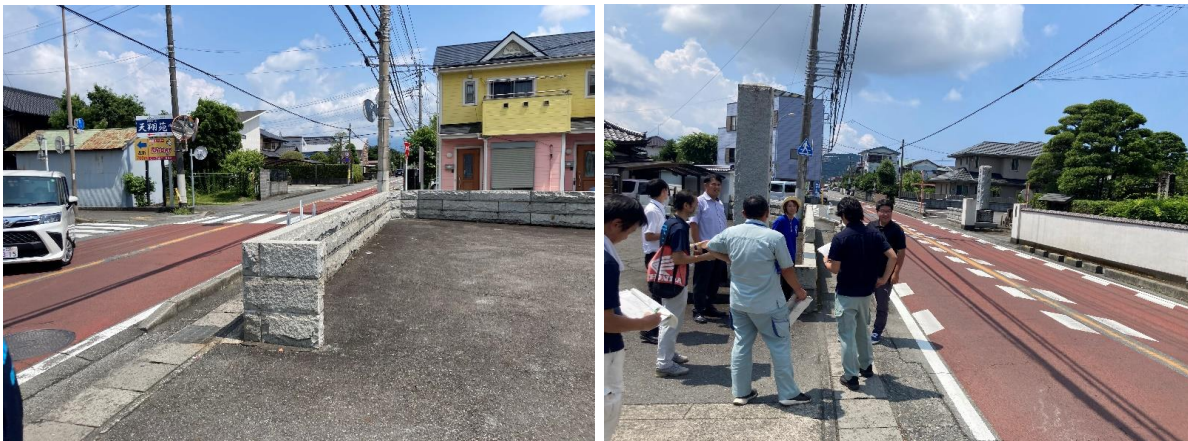
| 管理番号 | 西小学校 | - | 1 | |

【意見】  
車の切れが悪く、見通しも悪いため、横断歩道を渡るのに時間がかかる。信号をつけてほしい。

【県】  
横断歩道、カラー舗装・ドットラインが設置されているため、対策済み。

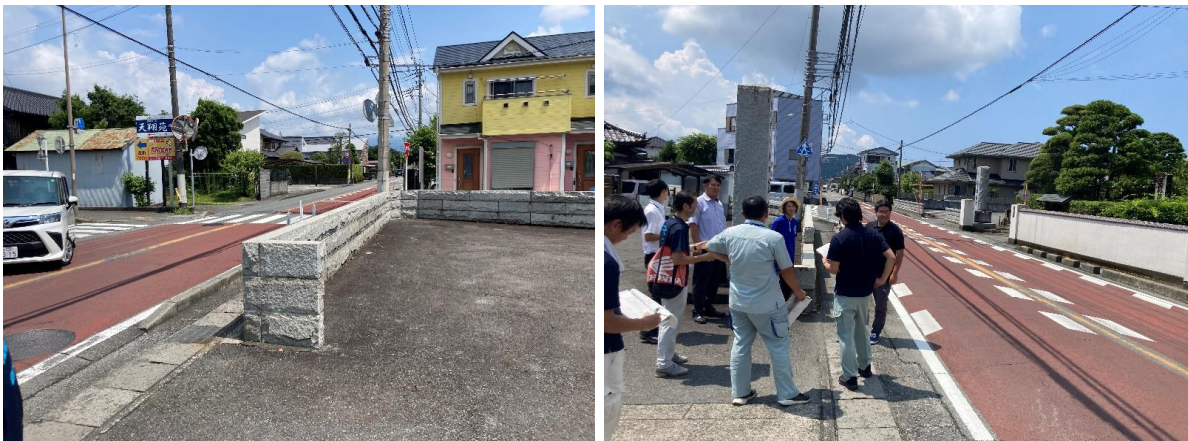
管理番号 西小学校 - 2

【意見】  
車がスピードを出してくるので怖い。横断歩道を渡るのに時間がかかることがある。

1と同様

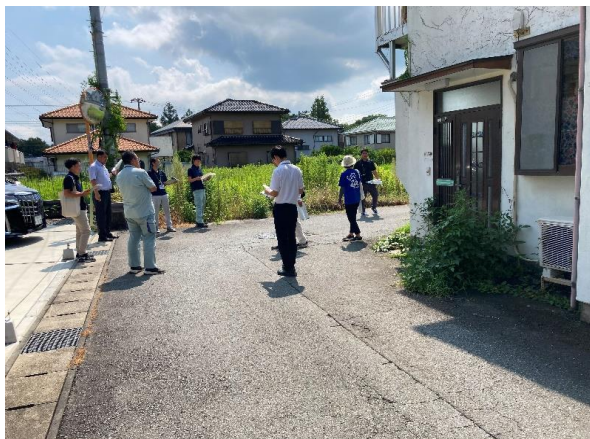
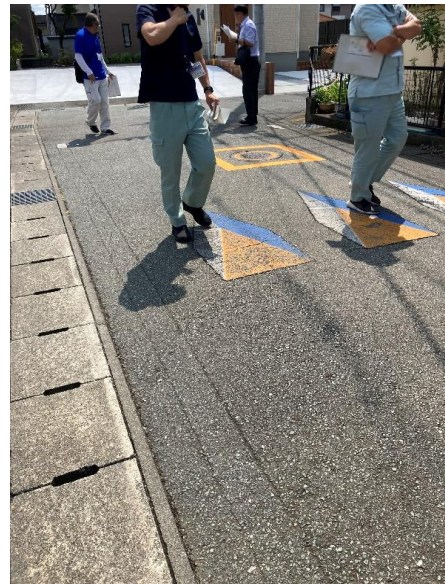
管理番号 西小学校 - 3

道が狭いので歩道がない。しかし、坂になっているので自転車などスピードを出してることがあり、危ない。

グリーンベルト一部設置を実施対応

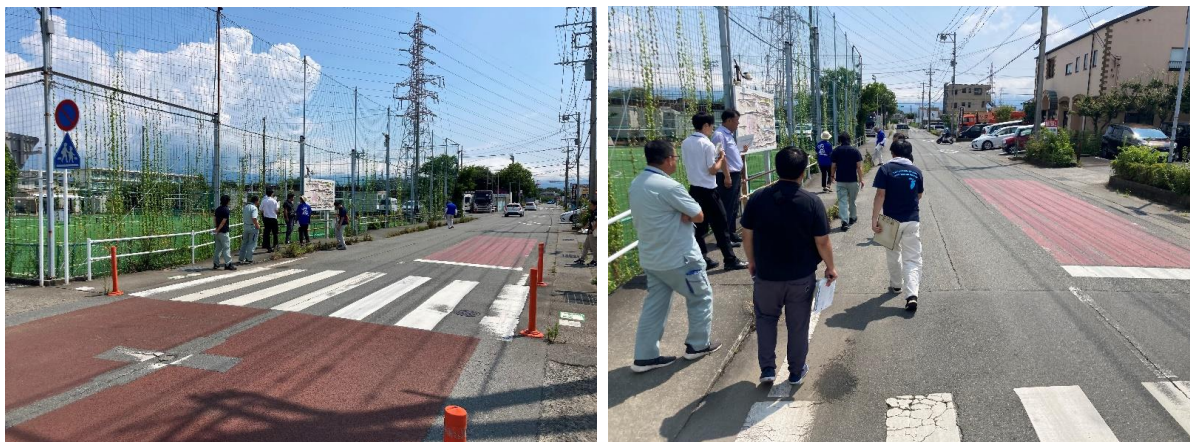
令和 6 年度 西小学校 危険箇所  
要望者 西幼稚園  
管理番号 西小学校 - 4

【意見】  
雨の日、車道が水没して歩行者に水が飛びとても歩きづらい。

【対策方針】  
【町】  
側溝にある排水口が草で詰まっているため道路管理者にて対応

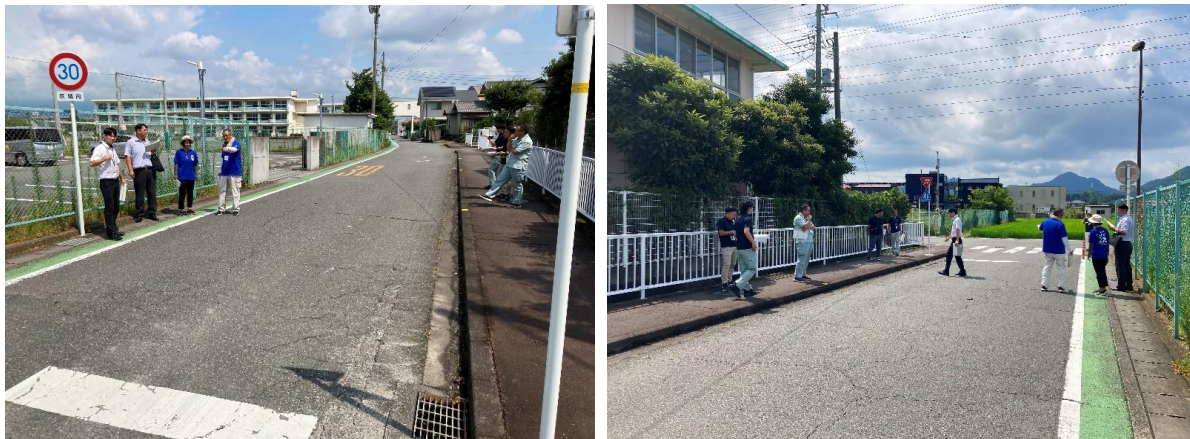
管理番号 西小学校 - 5

エスポート側から走ってくる車がしっかり一時停止をしない車がほとんどでとても危険。(ラインが消えている)  
(横断歩道という文字ほしい)

【警察】  
ダイヤモンドの塗り直しを順次実施  
取り締まりの実施を検討

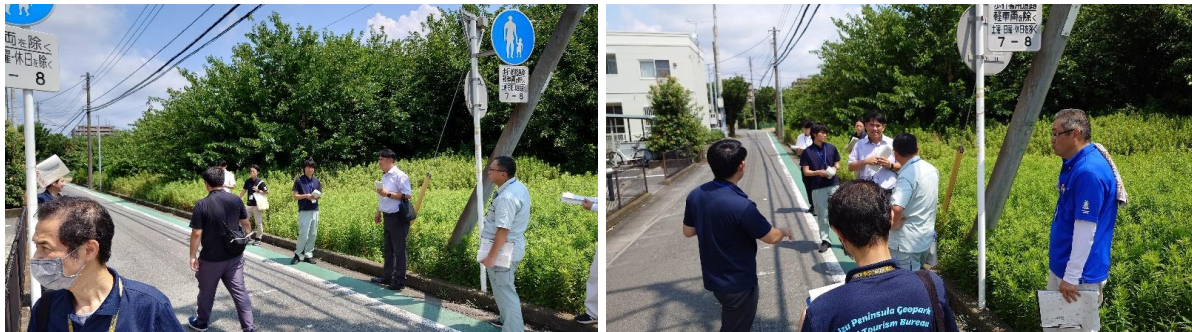
令和 6 年度 西小学校 危険箇所  
要望者 すこやか保育園  
管理番号 西小学校 - 6

【意見】  
道幅がせまいのと、旧道に行く道で右側の草が高くなって  
いる時があるので、歩くときに恐いです。

【対策方針】  
【町】  
勧告を実施

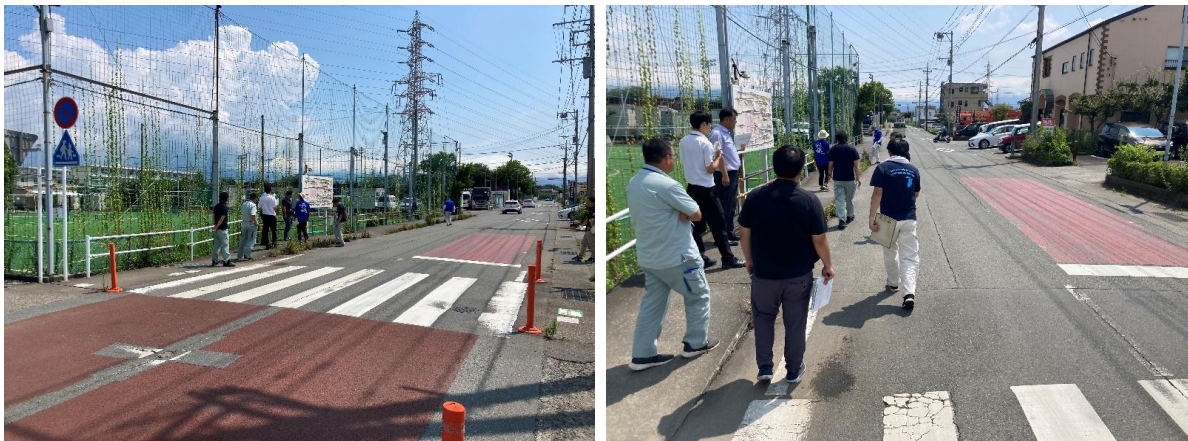
令和 6 年度 西小学校 危険箇所  
要望者 すこやか保育園  
管理番号 西小学校 - 7

【意見】  
大雨の際、水が溜まってしまい危険。

【対策方針】  
4 と同様
