## 清水町子供の移動経路における危険箇所一覧【R5】

【西小校区】

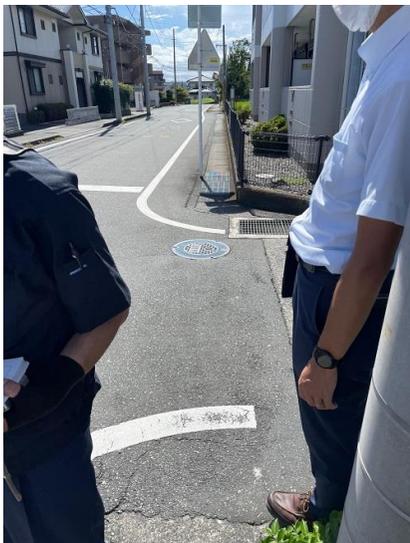
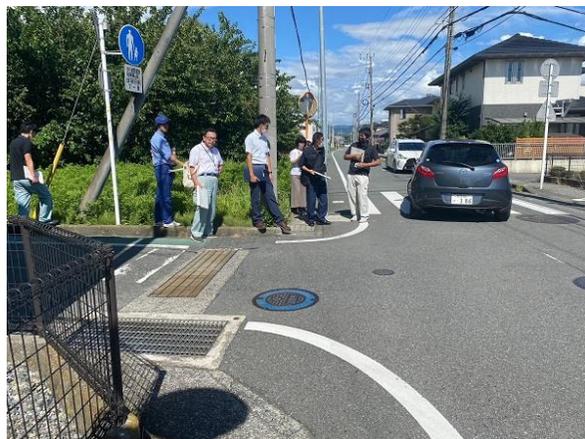
管理番号 西小校区 - 1

【意見】  
狭い、歩道がない

【町】  
通学路（北側歩道）へグリーンベルト、横断指導線の設置を検討

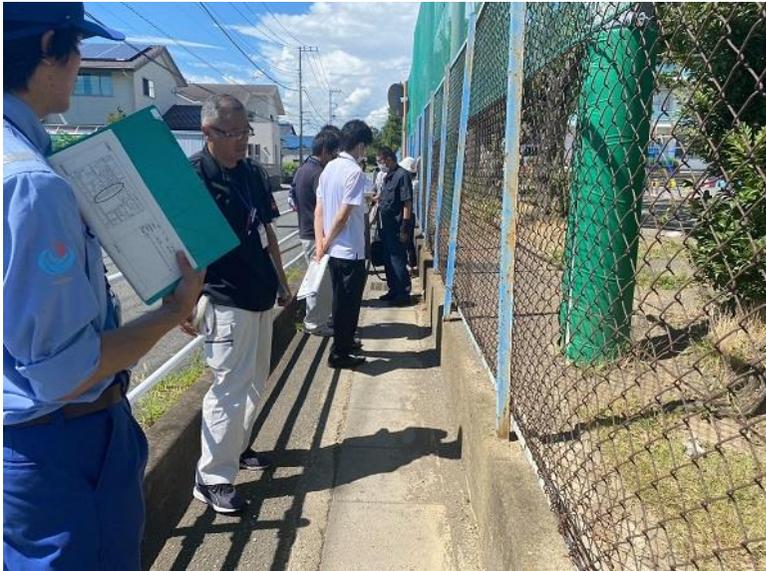
令和 5 年度 西小校区 危険箇所  
要望者 西小学校  
管理番号 西小校区 - 2

【意見】  
狭い、大雨だとグラウンドから水があふれ出すので、通行が困難になる

【対策方針】  
【町】  
大雨時は注意または歩行しないよう促す。

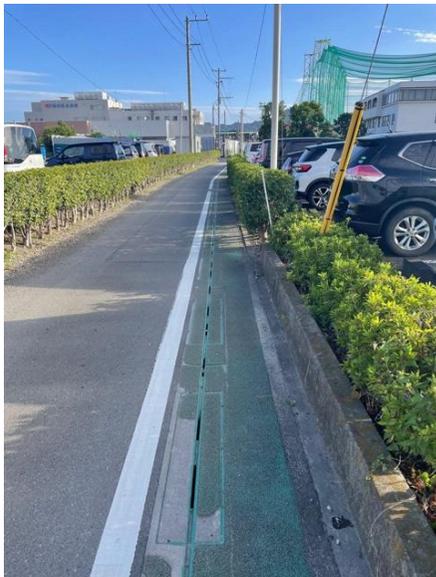
令和 5 年度 西小校区 危険箇所  
要望者 西幼稚園  
管理番号 西小校区 - 3

【意見】  
通学路注意の字とグリーンベルトが薄くなっている。

【対策方針】  
【町】  
グリーンベルトの引き直し

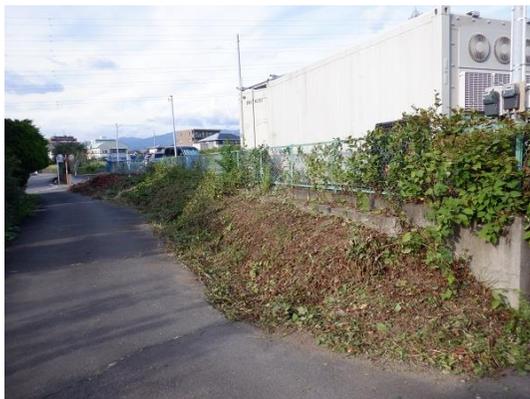
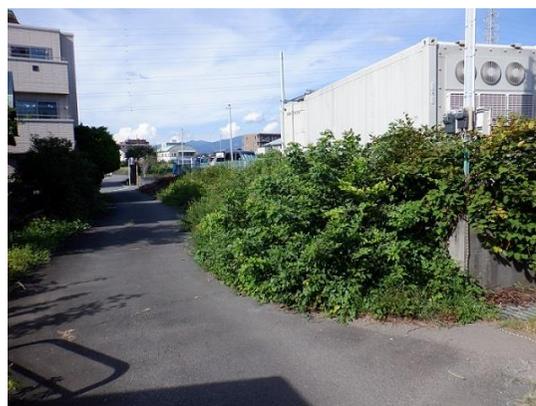
管理番号 西小校区 - 4

側溝がある場所に草が生い茂ると側溝が見えない。ポールがあるとよい

【町】  
(対策済み) 草刈実施

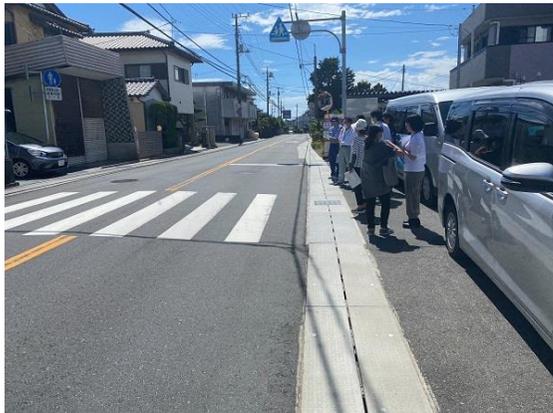
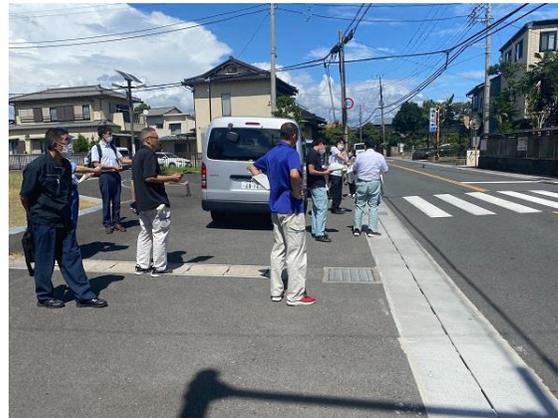
管理番号 西小校区 - 5

角を曲がってすぐに横断歩道があるため、園児の待っている場所が狭く危険。

【県】  
路肩ヘラパーポールの設置済み

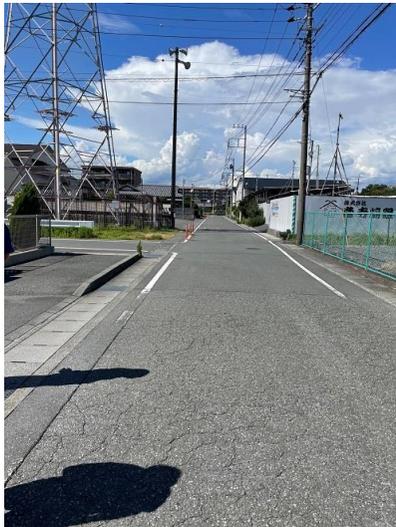
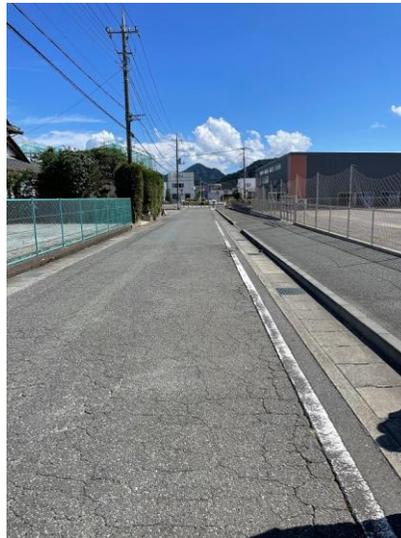
管理番号 西小校区 - 6

スピードを出している車が多い。「30kゾーン」や「保育園がある」という標示があるとよい。

【町】  
路面標示の設置

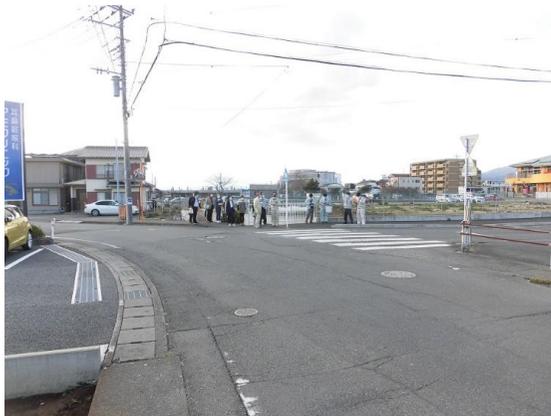
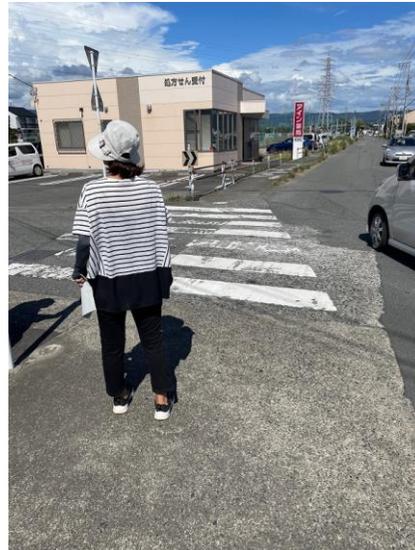
管理番号 西小校区 - 7

出入りの車が多く、スピードを出して曲がる車も多い。  
歩行者が見えにくい場所。

ポール設置の検討、外側線の設置

横断歩道の形状を検討
